**Herkunft, Eigenschaften und Konservierungsmöglichkeiten
von Lettenkeuper- und Schilfsandsteinen
an Baudenkmalen in Thüringen**

DISSERTATION

an der Fakultät Bauingenieurwesen
der
Bauhaus-Universität Weimar

Weimar 2009

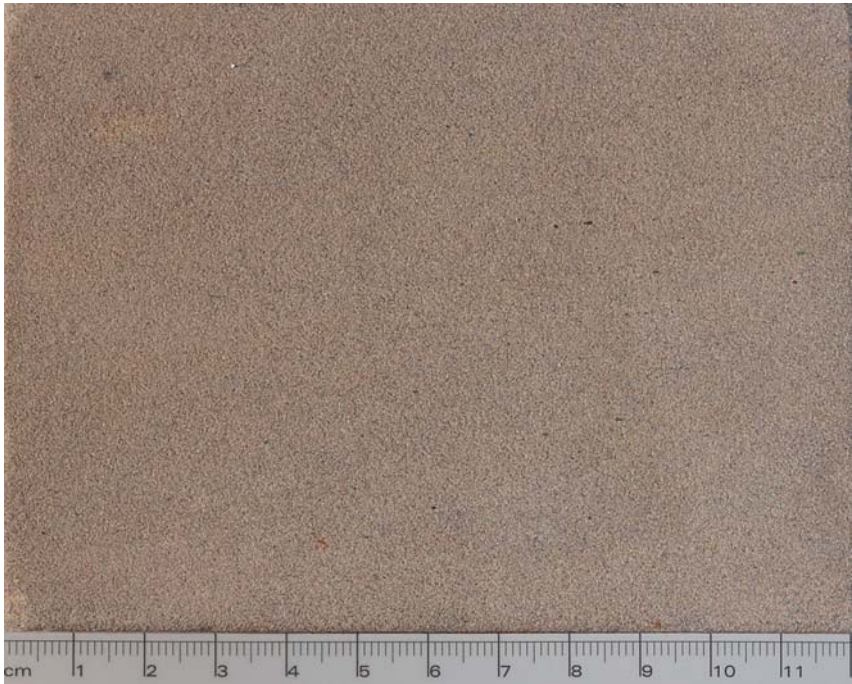
Megaskopischer Überblick		Probe UKR
Herkunft der Probe	Erfurt Abbruchmaterial aus dem Ursulinenkloster	
Abbauort	Erfurt	
Geologisches Alter	Keuper, Mittlerer Keuper (kmS)	
Geologische Kurzbeschreibung	Tonig-ferritisch gebundener, graubrauner, feinkörniger Sandstein	
Klassifikation	Feldspatführender Sandstein mit Gesteinsbruchstücken (Sublitharenit)	
Abbildung Musterplatte trocken, Oberfläche gesägt

Gesamtfarbe	hellgraubraun	
Detailfarben	feine, schwärzliche Kohlelaminen	
Struktur	feinsandig, feinporig homogen	
Textur	Schichtung schwach erkennbar durch Kohlelaminen und eingeregelter Glimmer	
Verwitterungsverhalten	<p>Bei längerer Feuchtigkeitsbelastung oder an wasserbelasteten Bauteilen sehr schlecht. An weniger feuchtigkeitsbelasteten, freibewitterten Bauteilen nur wenig besser.</p> <p>Schadbilder: intensives Abblättern, Absanden, Schalenbildung</p>	
Verwendungsbeispiele	<p>Sehr häufig im Mauerwerk des mittelalterlichen Gebäudebestandes in Erfurt. Hier immer ursprünglich verputzt oder im Innenraum (Kellergewölbe) verwendet.</p> <p>Erfurt: Dom, Gewölbemauerwerk des Kreuzganges (13./14. Jh.) Alte Syngoge (13./14. Jh.), Ursulinenkloster (14. Jh.), Horngasse 3 (13. Jh.), Futterstraße 17 (15. Jh.), Marktstraße 50 (15. Jh.). Teile des Bogenmauerwerks der Krämerbrücke (14. Jh.), Michaelisstraße 9 (15. Jh.)</p>

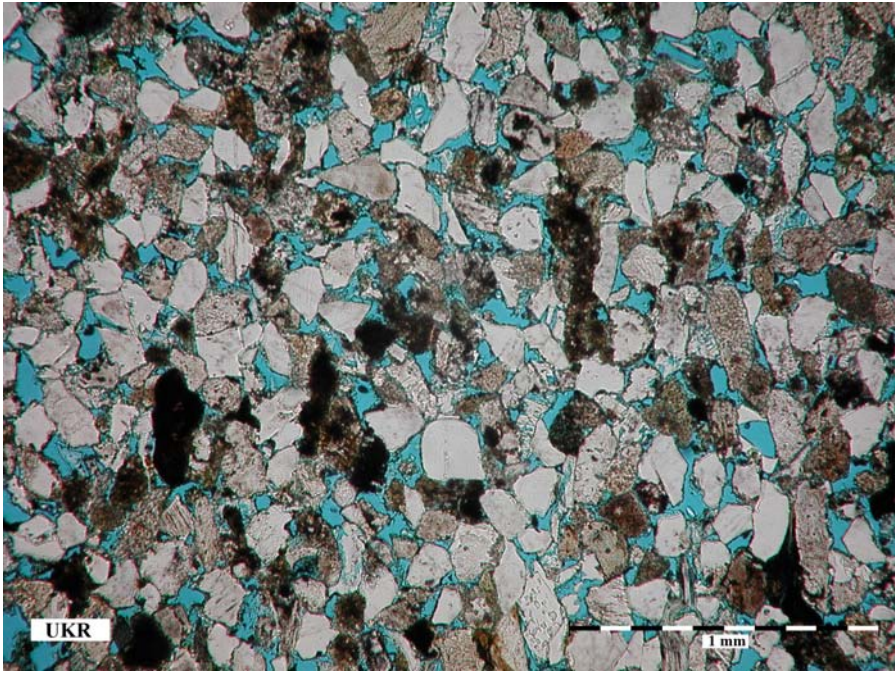
Mikroskopisches Beispiel (Dünnschliffauswertung)		Probe UKR
Herkunft der Probe	Erfurt	
Abbildung

Komponenten	Quarz	
	Feldspäte	
	Gesteinsbruchstücke	
	Glimmer: selten Muskovit, z.T. sehr lang (bis 0,7 mm), häufig alterierter Biotit: braun, stark ferritisch durchsetzt und oft in größeren flasrigen Aggregaten (um 0,12x0,32 bis 0,2x0,5 mm)	
	Grünliche Minerale	
Bindemittel	wenige helle tonige Flocken, reichlich hell- bis dunkelbraune, tonig-ferritische, fetzenartige Aggregate, oft kleine und größere opake ferritische Partikel bzw. formlose Aggregate in unregelmäßigen Porenräumen; Karbonat: Anteil weit unter 1%, kleine isometrische bis kurzprismatische Kristalle nur z.T. Poren ausfüllend, annähernd idiomorphe Kristalle (um 0,06x0,15 mm) ; sekundäre SiO ₂ - Anlagerung an vielen Quarzkörpern, aber insgesamt gering	
Diagenese (Kornbindung)	mäßige bis geringe Bindung und Packung durch tonige und ferritische Substanzen; in bindemittelärmeren Partien: Kornverbände z.T. punktförmige, z.T. kurze direkte Kornkontakte (30 -40 % der Korngrenzlinie); keine ebenen Kristallflächen ergänzt

Sichtbarer Porenraum	mäßig bis stark porös: 0,06-0,12 mm	
Struktur	Korngrößen: 0,10-0,22 (-0,32 mm)	
	Kornformen: meist unregelmäßig vieleckig und splittig, relativ häufig langprismatisch	
Textur (Schichtung)	Einregelung von Muskoviten und alterierten, flasrigen Biotiten, ferritischen Aggregaten und langprismatischen Klasten

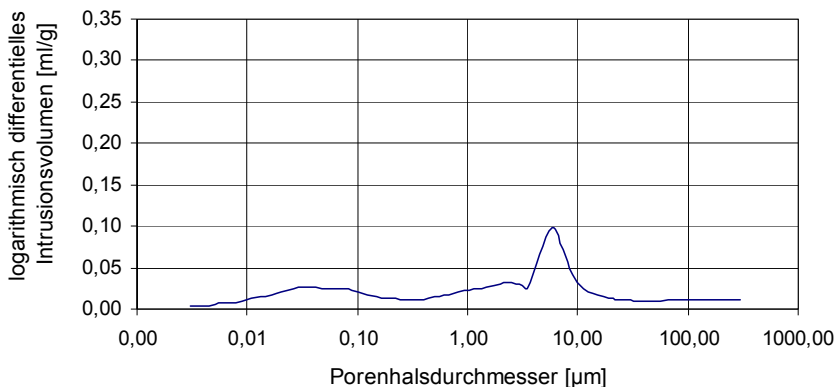
Gesteinstechnische Kennwerte			Probe UKR
Herkunft der Probe		Erfurt	
Gefügekennwerte			
Reindichte	[g/cm³]	2,63	
Rohdichte	[g/cm³]	2,07	
Dichtigkeitsgrad	[-]	0,79	
Gesamtporosität	[V.-%]	21,29	
Offene Porosität aus Hg	[V.-%]	20,29	
Spezifische Oberfläche aus Hg	[m²/g]	5,49	
<div>Porenvolumenverteilung der Probe UKR</div> <div>

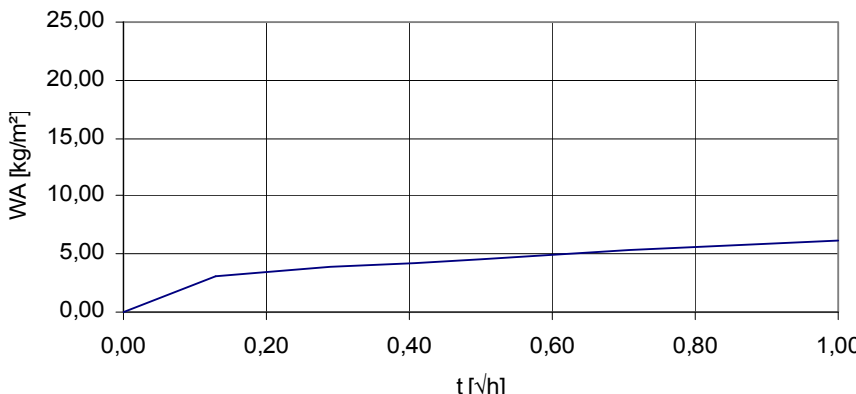
2,34
Hygroskopische Wasseraufnahme (25-95% r.F.)	[M.-%]	1,18	
<div>Kapillare Wasseraufnahme der Probe UKR</div> <div>

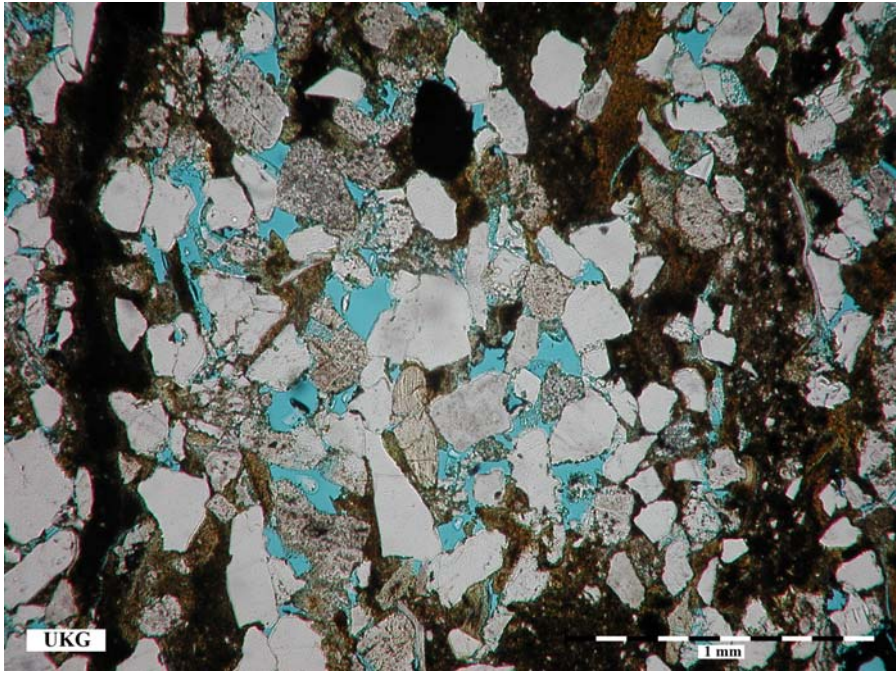
Mikroskopisches Beispiel (Dünnschliffauswertung)		Probe UKG
Herkunft der Probe	Erfurt	
Abbildung

Komponenten	<p>Quarz, Feldspäte, Gesteinsbruchstücke</p> <p>Glimmer: mäßig kurze und lange Muskovite (bis 0,5 mm), gebleichte Biotite, z.T. ferritisch pigmentiert (0,25-0,5 mm lang), Glimmer meist stark verbogen, z.T. auffasernd.</p> <p>Sonstiges: Große, ferritisch durchsetzte, hell- bis dunkelbraune und grau-braune schluffige Tonbrocken, -flasern und -schlieren mit randlich eingedrückten Klasten (Bild: linker Rand); oft von langen Glimmern umgeben (Bild: rechter Rand)</p>	
Bindemittel	<p>helle tonige, feinstschuppige Aggregate ohne scharfe Umgrenzung (bröckchen-, fetzen- und flaserartig) (Bild: mittlerer Abschnitt) ; sekundäre SiO₂-Anlagerung: relativ reichlich</p>	
Diagenese (Kornbindung)	<p>kohlige und Tonflasern u. -schlieren oft schichtig aufgespalten (Risse 0,005-0,01 mm breit), Klasten nur z.T. durch ferritische Flasern und helle Tonaggregate verbunden (geringe „Bindekraft“), in breiteren klastenreichen Lagen: Körner z.T. isoliert, z.T. Punktkontakte oder geringfügige direkte Bindung über 10-30 % der Korngrenzlinie, solche Partien stark porös und geringe Packung, in bindemittelreichen, flach linsenförmigen Partien relativ mäßige Packung</p>

Sichtbarer Porenraum	<p>in tonarmen Partien: stark mittel- bis grobporös, oft unregelmäßig geformt und verzweigt: 0,06-0,20 mm; 0,17x0,32 mm</p>	
Struktur	Korngrößen: 0,05- 0,20 (-0,30, selten bis 0,44 mm)	
	Kornformen: sehr unregelmäßig, häufig splittig	
Textur (Schichtung)	<p>stark schichtig durch schluffige und kohlige Lagen (z.T. Verband gelöst), tonige und ferritische Flasern und lange Glimmer</p>	
Sonstiges	<p>mehrere kohlige Linsen, eine durchgehende kohlige Lage (in kleine polygonale Bröckchen aufgelöst) ; Fossilbruchstücke: ca. 2-3 % Anteil (bräunlich, grünlich, isotrop): sehr lange Gebilde, ovale Querschnitte</p>

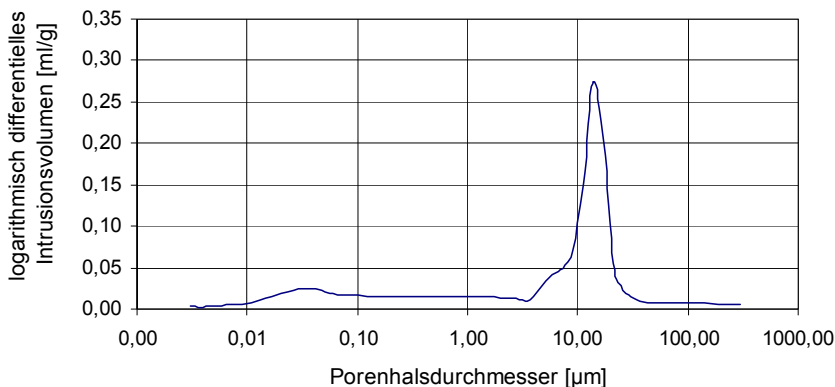
Gesteinstechnische Kennwerte			Probe UKG
Herkunft der Probe		Erfurt	
Gefügekenwerte			
Reindichte	[g/cm³]	2,68	
Rohdichte	[g/cm³]	1,95	
Dichtigkeitsgrad	[-]	0,73	
Gesamtporosität	[V.-%]	27,24	
Offene Porosität aus Hg	[V.-%]	26,36	
Spezifische Oberfläche aus Hg	[m²/g]	4,23	
<p>Porenvolumenverteilung der Probe UKG</p>

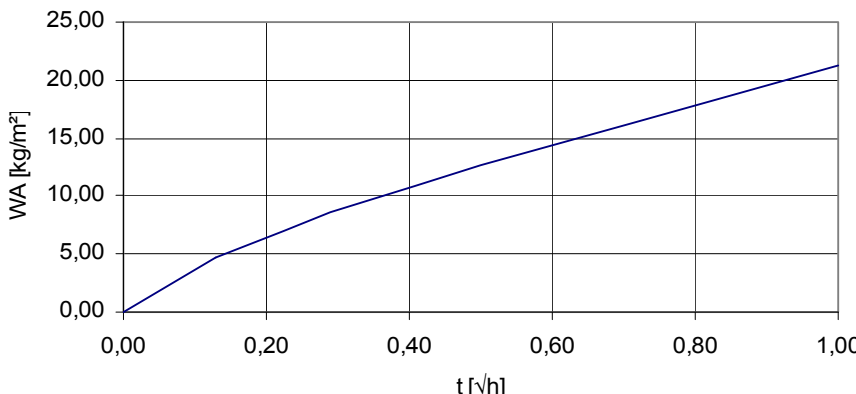
17,83
Hygroskopische Wasseraufnahme (25-95% r.F.)	[M.-%]	1,05	
<p>Kapillare Wasseraufnahme der Probe UKG</p>

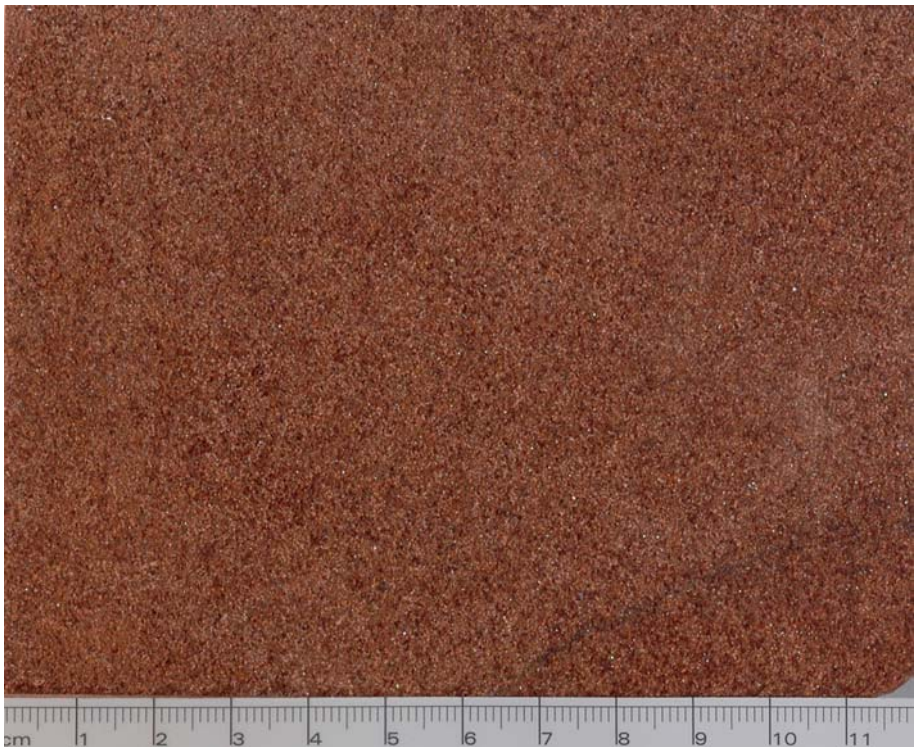
Megaskopischer Überblick		Probe MVT
Herkunft der Probe	Markvippach Abbruchmaterial aus Markvippach	
Abbauort	Markvippach	
Geologisches Alter	Keuper, Unterer Keuper (kuS)	
Geologische Kurzbeschreibung	Ferritisch und teilweise karbonatisch gebundener, rotbrauner Sandstein	
Klassifikation	Feldspatführender Sandstein mit Gesteinsbruchstücken (Sublitharenit)	
Abbildung Musterplatte trocken, Oberfläche gesägt

Gesamtfarbe	rotbraun	
Detailfarben	rostbraune Fleckenbildungen	
Struktu	feinsandig, feinporig	
Textur	schwach angedeutet durch ferritischen Substanzen und längliche Klasten	
Verwitterungsverhalten	relativ gut, auch in durchfeuchteten Sockelbereichen Schadbilder: Absanden, Abblättern	
Verwendungsbeispiele	Mauerwerk und Werksteine in den umliegenden Ortschaften: Dielsdorf, Markvippach, Vippachedelhausen, Thalborn	
Literaturhinweise	SCHMID (1873), GRÄBE (1978)

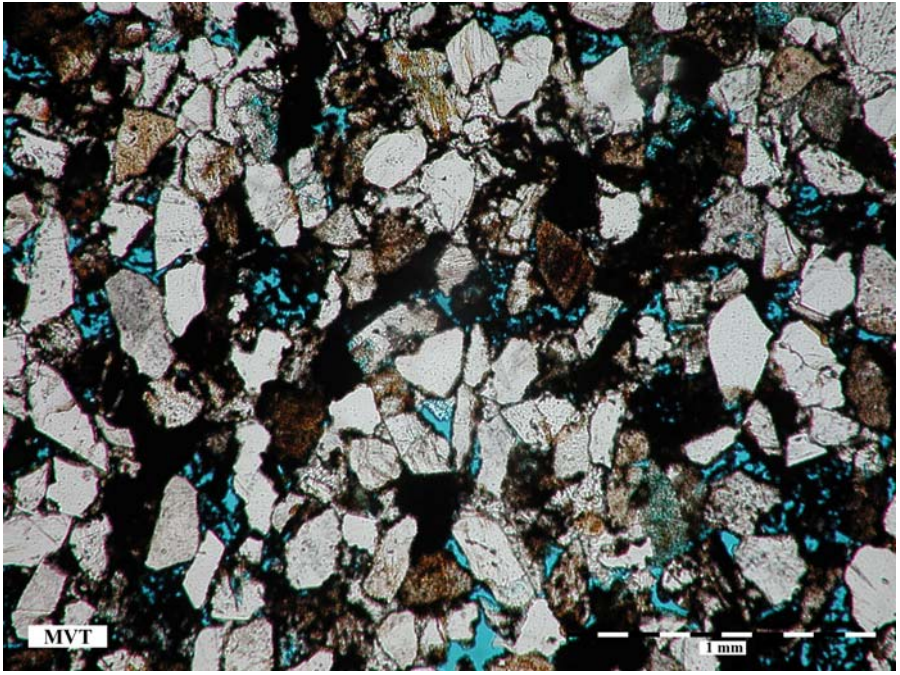
Mikroskopisches Beispiel (Dünnschliffauswertung)		Probe MVT
Herkunft der Probe	Markvippach	
Abbildung

Komponenten	Quarz	
	Feldspäte: wenige Feldspäte, davon nur wenige gering serizitisiert	
	Gesteinsbruchstücke	
	Glimmer: wenig Glimmer, nur vereinzelt kleine Muskovitblättchen	
	Grünliche Minerale: keine	
	Sonstiges	
Bindemittel	<p>Fast durchgehend ferritische Bindemittel: viele Klasten ummantelnd, als breite Bänder und Fasern (um 0,5 , 0,2x0,38 bis 0,35x0,9 mm) zwischen mehreren Klasten und als große opake Körner (bis Quarzkorngröße), auch als Hüllen um Quarzkörner (0,006-0,04 mm breit); in kleineren Bereichen mit weniger ferritischer Substanz;</p> <p>karbonatisches Bindemittel zwischen Klasten und kleinen Zwickeln (kristallin-xenomorph), Anteil ca. 8%;</p> <p>Selten geringe sekundäre SiO₂-Anlagerung</p>	
Diagenese (Kornbindung)	<p>Ferritische Substanz z.T. wie Stützzement wirkend, karbonatische Substanz in größeren Teilbereichen eine enge Kornbindung erzeugend. Bindung der Klasten zu über 90 % der Korngrenzen indirekt über ferritische und karbonatische Substanzen</p>

Sichtbarer Porenraum	0,02-0,12 mm, z.T. länglich 0,07x0,25 mm	
Struktur	Korngrößen: ((0,04-0,06)), (0,07-0,10), 0,11-0,25 (-0,32 mm)	
	Kornformen: sehr unregelmäßig, häufig splittig	
Textur (Schichtung)	Schwach angedeutet durch gestreckte ferritische Substanzen und längliche Klasten	
Sonstiges

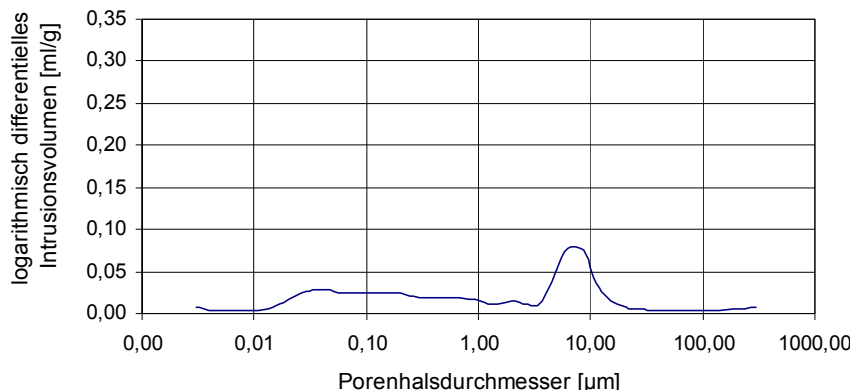
Gesteinstechnische Kennwerte			Probe MVT	
Herkunft der Probe		Markvippach		
Gefügekennwerte				
Reindichte	[g/cm³]	2,67		
Rohdichte	[g/cm³]	2,04		
Dichtigkeitsgrad	[-]	0,76		
Gesamtporosität	[V.-%]	23,60		
Offene Porosität aus Hg	[V.-%]	19,73		
Spezifische Oberfläche aus Hg	[m²/g]	4,49		
<div>Porenvolumenverteilung der Probe MVT</div> <div>

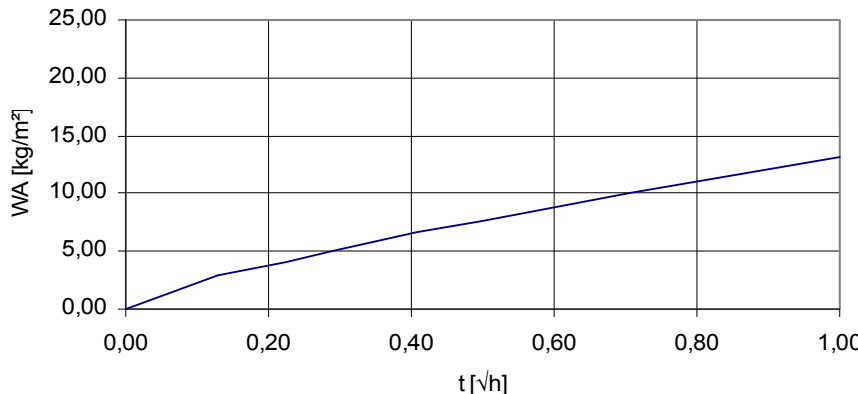
10,32	
Hygroskopische Wasseraufnahme (25-95% r.F.)	[M.-%]	1,15		
<div>Kapillare Wasseraufnahme der Probe MVT</div> <div>

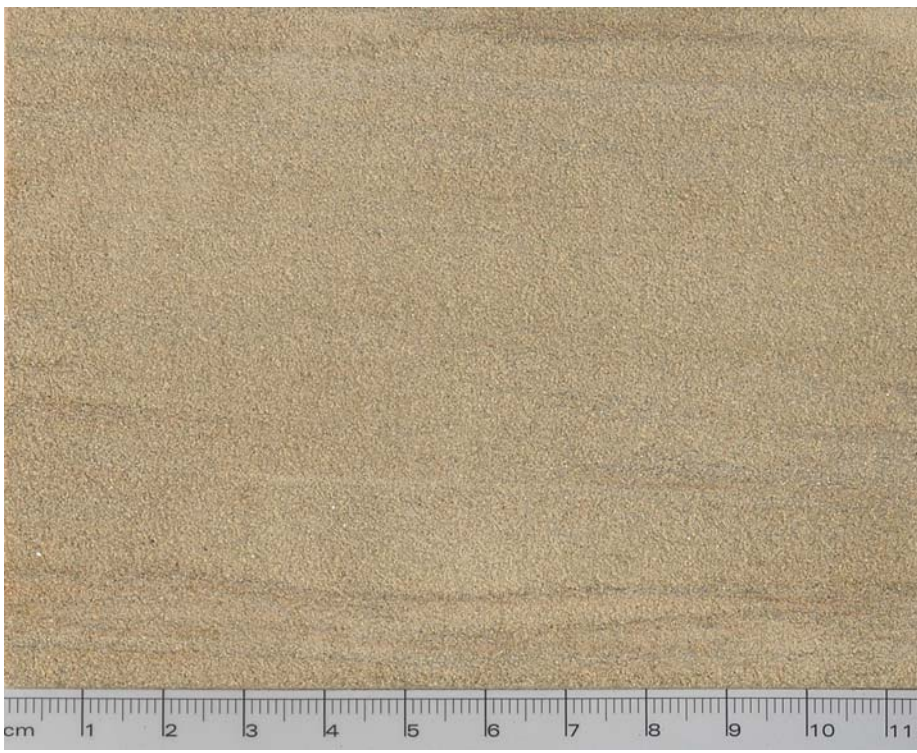
Megaskopischer Überblick		Probe MVG
Herkunft der Probe	Markvippach Abbruchmaterial aus Markvippach	
Abbauort	Markvippach	
Geologisches Alter	Keuper, Unterer Keuper (kuS)	
Geologische Kurzbeschreibung	Tonig-ferritisch gebundener, gelbgrüner Sandstein	
Klassifikation	Feldspatführender Sandstein mit Gesteinsbruchstücken (Sublitharenit)	
Abbildung Musterplatte trocken, Oberfläche gesägt

Gesamtfarbe	hellgelbgrün, olivgrün	
Detailfarben	schwarze Kohlelaminen	
Struktur	feinsandig, feinporig	
Textur	sehr ausgeprägt, durch streifige Ferritsubstanz angedeutet	
Verwitterungsverhalten	Bei längerer Feuchtigkeitsbelastung mäßig bis schlecht. An weniger feuchtigkeitsbelasteten Bauteilen meist gute Witterungsbeständigkeit. Schadbilder: Absanden, Abblättern, Schalenbildung	
Verwendungsbeispiele	Mauerwerk und Werksteine in den umliegenden Ortschaften: Dielsdorf, Markvippach, Vippachedelhausen, Thalborn	
Literaturhinweise	SCHMID (1873), GRÄBE (1978)

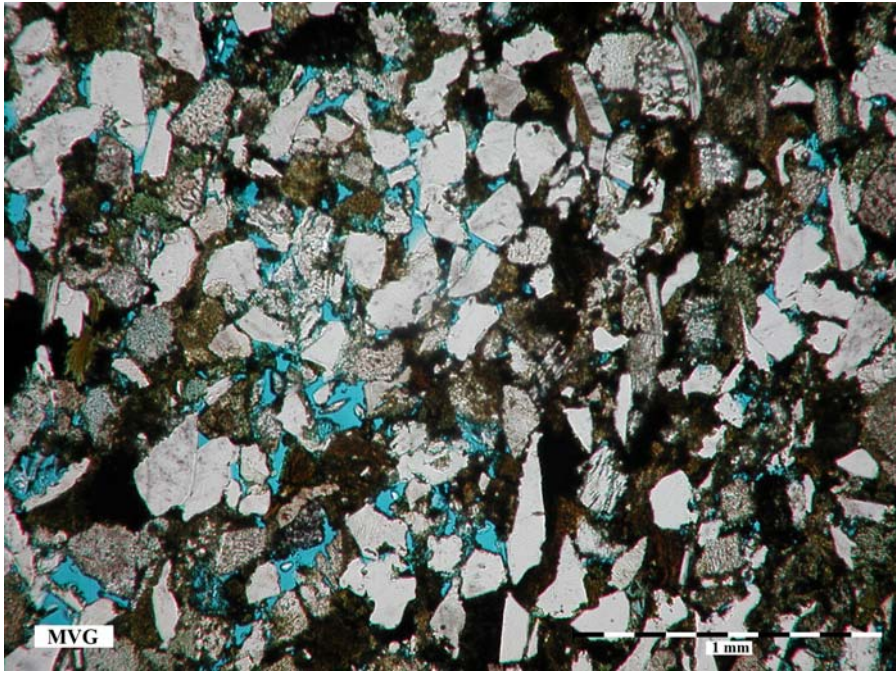
Mikroskopisches Beispiel (Dünnschliffauswertung)		Probe MVG
Herkunft der Probe	Markvippach	
Abbildung

Komponenten	Quarz, Feldspäte, Gesteinsbruchstücke	
	Glimmer: wenig Muskovit (um 0,44 mm lang, max. 1,5 mm), alterierter Biotit: z.T. bräunlich und ferritisch pigmentiert, z.T. grünlich.	
	Grünliche Minerale: relativ viel vergrünter Biotit, grüne Flocken und längliche Aggregate (ferritisch durchsetzt), grüne runde feinschuppige Körner (eventuell Glaukonit)	
	Sonstiges: große, unregelmäßig geformte, tonig-schluffige Fasern, stark ferritisch, gewunden, aufgespalten, bis 2,3 mm breit und mehrere mm lang	
Bindemittel	<p>Lagig wechselnd: breite ferritische Streifen und Lagen bis zu Stützzement (im Bild rechts), zwischen Klasten sich verzweigend, mit grünlichen Komponenten verknüpft, daneben ferritarmer Lagen.</p> <p>Sekundäre SiO₂-Anlagerung: häufig, aber nur sehr schmale Säume, selten zu kleinen Kristallflächen ergänzt</p>

Diagenese (Kornbindung)	<p>In ferritischen Lagen weitgehend dichte Packung, breite Zwischenräume und Zwickel füllend, größere unregelmäßige Flecken (z.T. größer als Quarzkörner), auch Klasten teilweise vollständig umhüllend.</p> <p>In ferritarmen Lagen: flache, tonig-feinglimmige Aggregate, durch SiO₂-Anlagerung keine längeren Kornkontakte, z.T. 3 bis 5 Körner mit jeweils 20-40% direkten Kontaktflächen, viele Körner isoliert liegend, viel offener Porenraum</p>	
Sichtbarer Porenraum	In bindemittelreichen Lagen gering und feinporös (0,03 – 0,05 mm), sonst reichlich zusammenhängender, verzweigter weiter Porenraum	
Struktur	Korngrößen: (0,05-0,06) 0,09-0,25 (-0,32 mm)	
	Kornformen: z.T. isometrisch, z.T. sehr unregelmäßig: vieleckig, spitz, auch relativ häufig prismatisch bis langprismatisch	
Textur (Schichtung)	Sehr ausgeprägt durch streifige Ferritsubstanz, lange Muskovite und alterierte Biotite, dazu geringfügiger Korngrößenwechsel

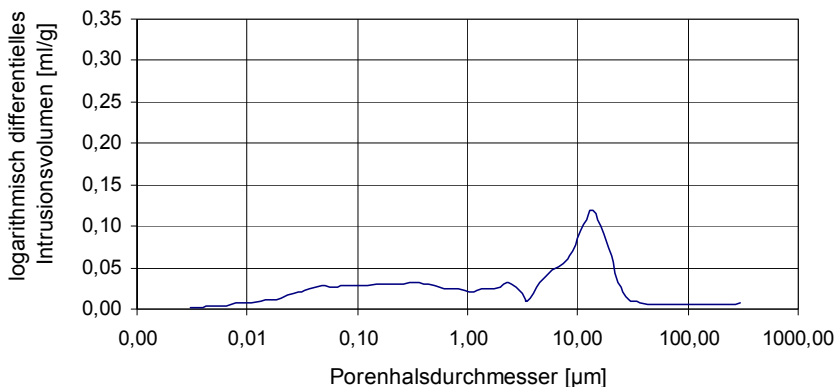
Gesteinstechnische Kennwerte			Probe MVG	
Herkunft der Probe		Markvippach		
Gefügekennwerte				
Reindichte	[g/cm³]	2,64		
Rohdichte	[g/cm³]	1,95		
Dichtigkeitsgrad	[-]	0,74		
Gesamtporosität	[V.-%]	26,14		
Offene Porosität aus Hg	[V.-%]	24,75		
Spezifische Oberfläche aus Hg	[m²/g]	4,36		
<p>Porenvolumenverteilung der Probe MVG</p>

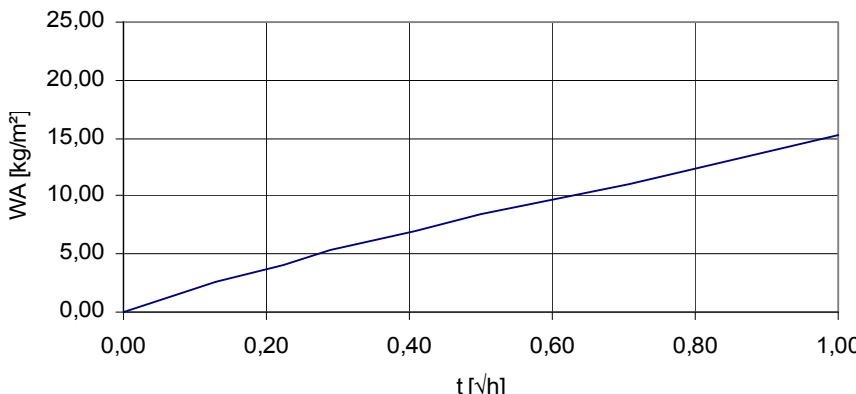
12,84	
Hygroskopische Wasseraufnahme (25-95% r.F.)	[M.-%]	1,21		
<p>Kapillare Wasseraufnahme der Probe MVG</p>

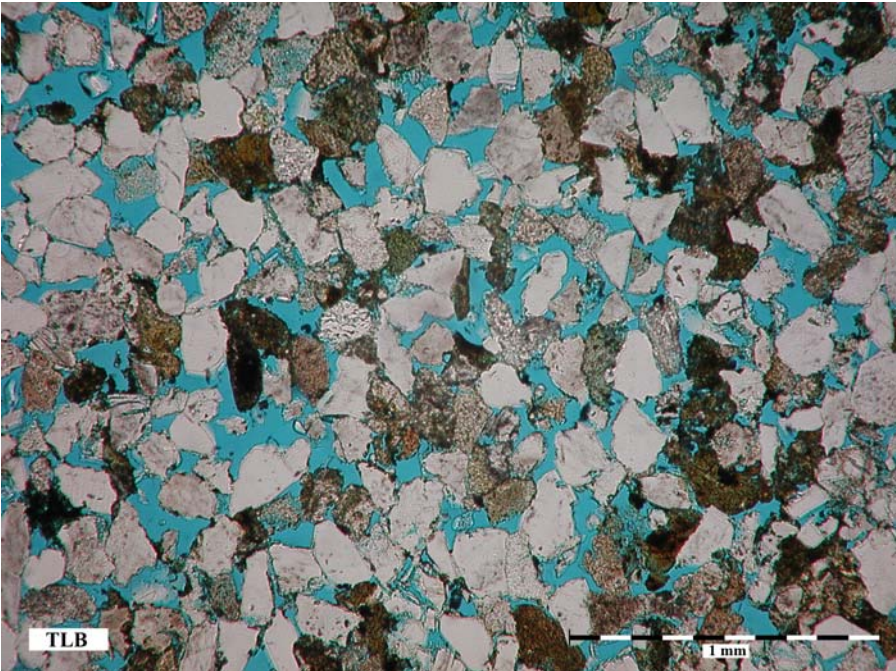
Mikroskopisches Beispiel (Dünnschliffauswertung)		Probe TLB
Herkunft der Probe	Thalborn	
Abbildung

Komponenten	<p>Quarz</p> <p>Feldspäte: relativ viele Feldspäte, meist Orthoklas, häufig mit serizitischen Neubildungen</p> <p>Gesteinsbruchstücke</p> <p>Glimmer: wenige stark alterierte Biotite um 0,25 mm, max. 0,2x0,6 mm, selten kurze Muskovite</p> <p>Grünliche Minerale: fehlen</p> <p>Sonstiges: Opake Körner in wenigen schichtigen Reihen angeordnet</p>	
Bindemittel	Tonige Substanzen zwischen Klasten fehlen, vereinzelt eigenständige, kleine, helle tonige Aggregate, geringe SiO ₂ -Anlagerung	
Diagenese (Kornbindung)	Fleckenhaft, ca. 20 bis 30 Körner mit ca. 30-60 % des Kornumfangs in direktem Kontakt (dabei auch Feldspäte), größere Flächenanteile nur mit (10) 20-30 % als unmittelbare Kontaktfläche, Packung mäßig bis weit, z.T. aufgeweitet (isolierte Körner)	
Sichtbarer Porenraum	hohe Porosität, sehr unregelmäßig geformte Poren, > 50 % untereinander zusammenhängend, meist 0,06-0,16 mm, max. 0,12x0,32 mm

Struktur	Korngrößen: (0,05-0,09) 0,10-0,20 (-0,25 mm)	
	Kornformen: meist isometrisch, selten rundlich, relativ häufig lange und prismatische Körner	
Textur (Schichtung)	Gering angedeutet durch längliche Körner, Reihen von Opakmineralen	
Sonstiges	Tonige, schwach siltige Limonitkruste eingelagert (1,8 mm breit)

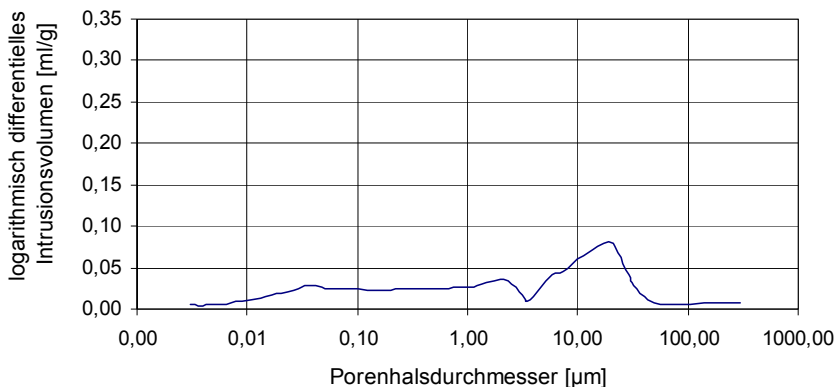
Gesteinstechnische Kennwerte			Probe TLB
Herkunft der Probe		Thalborn	
Gefügekennwerte			
Reindichte	[g/cm³]	2,61	
Rohdichte	[g/cm³]	1,88	
Dichtigkeitsgrad	[-]	0,72	
Gesamtporosität	[V.-%]	27,97	
Offene Porosität aus Hg	[V.-%]	25,76	
Spezifische Oberfläche aus Hg	[m²/g]	5,65	
<div>Porenvolumenverteilung der Probe TLB</div> <div>

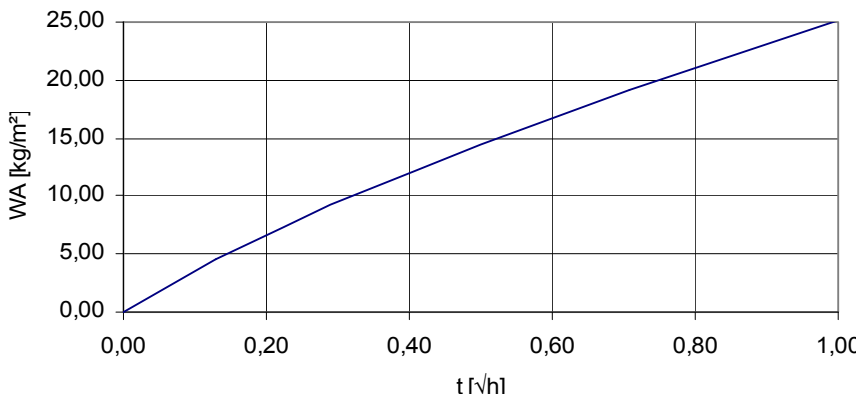
22,36
Hygroskopische Wasseraufnahme (25-95% r.F.)	[M.-%]	1,35	
<div>Kapillare Wasseraufnahme der Probe TLB</div> <div>

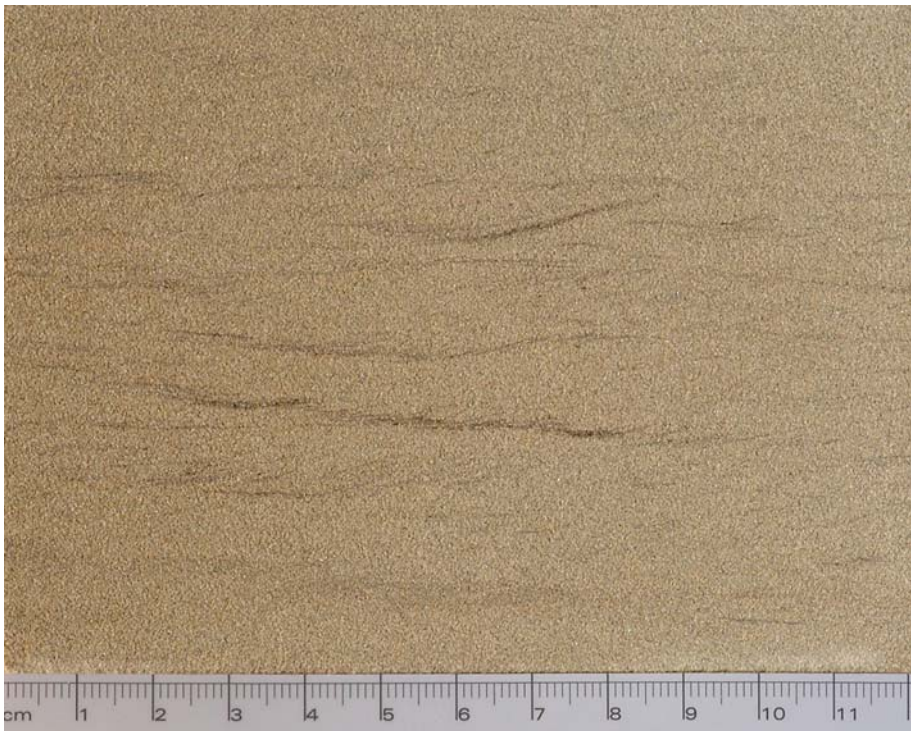
Megaskopischer Überblick		Probe TRB
Herkunft der Probe	Tröchtelborn Material aus dem Steinbruch (Bruchsohle im NO-Bereich)	
Abbauort	Tröchtelborn	
Geologisches Alter	Keuper, Unterer Keuper (kuS)	
Geologische Kurzbeschreibung	Tonig-glimmig und tonig-ferritisch gebundener, olivgrüner, feinkörniger, glimmerreicher Sandstein	
Klassifikation	Feldspatführender Sandstein mit Gesteinsbruchstücken (Sublitharenit)	
Abbildung Musterplatte trocken, Oberfläche gesägt

Gesamtfarbe	olivgrün, hellgrüngrau	
Detailfarben	schwärzliche und bräunliche Laminen und Streifen	
Struktur	feinsandig, feinporig homogen	
Textur	stark ausgeprägte Schichtung	
Verwitterungsverhalten	mäßig bis schlecht Schadbilder: Absanden, Abblättern, Schalenbildung	
Verwendungsbeispiele	Mauerwerk (immer verputzt) von Gebäuden in Tröchtelborn und Molschleben	
Literaturhinweise	BAUER (1889), GRÄBE (1978), WEISE (2002)

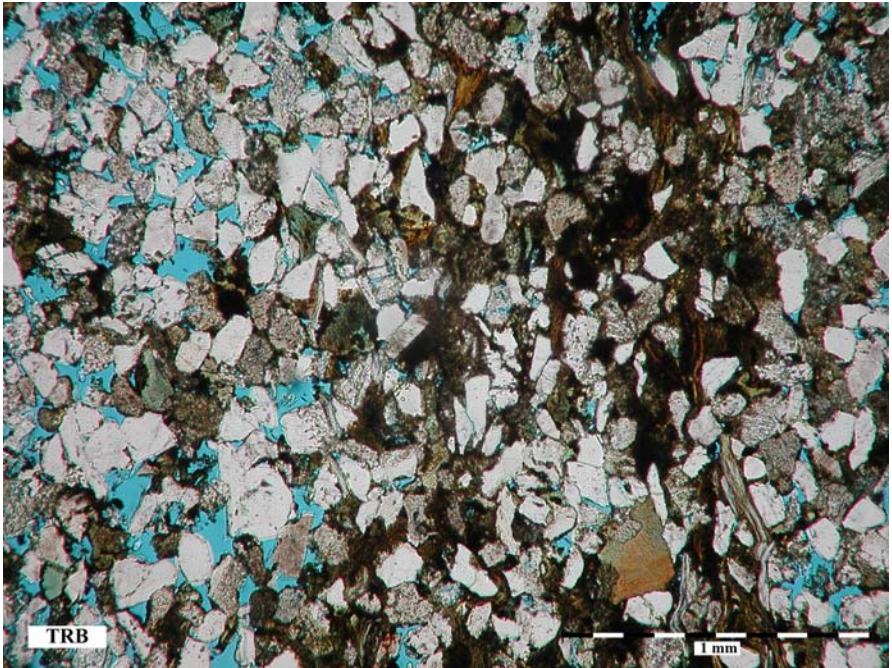
Mikroskopisches Beispiel (Dünnschliffauswertung)		Probe TRB
Herkunft der Probe	Tröchtelborn	
Abbildung

Komponenten	<p>Quarz, Feldspäte, Gesteinsbruchstücke</p> <p>Glimmer: in bindemittelreichen Lagen lange Muskovite und Biotite bis 0,9 mm (rechte Bildhälfte), sonst kleine und kurzschuppige Muskovite (0,06-0,10 mm), Glimmer z.T. wellig verbogen, stark ferritisch durchsetzt, größere Fetzen (0,07x0,38 mm bis 0,12x0,32 mm) alterierter Biotit</p> <p>Grünliche Minerale: reichlich feinstschuppig (chloritartig) und in länglichen Aggregaten mit fasrig-streifiger Innenstruktur bis 0,15x0,48 mm</p>	
Bindemittel	<p>In Streifen und Lagen angereichert: Mischung aus tonig-ferritischer und grünlicher (auch ferritisch pigmentierter) Substanz mit Kohlepartikeln und großen Glimmern (rechte Bildhälfte).</p> <p>Sonst: tonige Zwickelfülle und kleine ferritische Flocken (linkes Drittel im Bild); Sekundäre SiO₂-Anlagerungen häufig, aber nur dünn als Teilsäume</p>

Diagenese (Kornbindung)	<p>In bindemittelreichen Streifen enge Kornpackung. Bindung meist über tonige, ferritische und glimmerige Substanzen (hier bis zu 30 %), in dünnen, langen Flasern die Klasten umgebend. Sonst: relativ stark feinporös, wegen des hohen Anteils an kleinen Klasten noch relativ mittlere Packung: direkte Kornkontakte z.T. über 30-50 % der Korngrenzlinie, bei höherem Porenanteil nur über 20 %. SiO₂-Anlagerungen nur als Teilsäume</p>	
Sichtbarer Porenraum	Poren nur in bindemittelarmen Bereichen (0,02-0,04) 0,05-0,09 (-0,12 mm)	
Struktur	Korngrößen: 0,06-0,12 (-0,20 mm)	
	Kornformen: meist isometrisch, dabei häufig annähernd viereckig, geringer Anteil kurzprismatisch	
Textur (Schichtung)	Stark schichtig durch mehrfache streifig-lagige Bindemittelanreicherungen, z.T. auch Anreicherungen von Glimmern und länglichen Körnern, einmal eine linsenartige, fast nur aus Quarz und Feldspat bestehende Partie

Sonstiges	In bindemittelreichen Streifen lang gestreckte Nester mit kohligen Partikeln, auch größere Kohlebrocken.

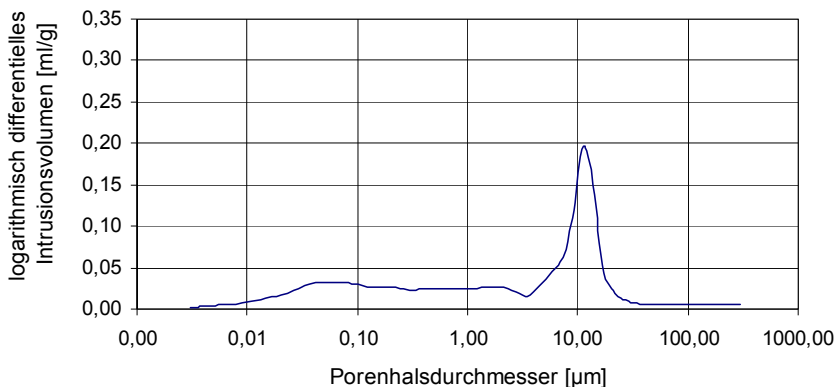
Gesteinstechnische Kennwerte			Probe TRB
Herkunft der Probe		Tröchtelborn	
Gefügekennwerte			
Reindichte	[g/cm³]	2,66	
Rohdichte	[g/cm³]	1,98	
Dichtigkeitsgrad	[-]	0,74	
Gesamtporosität	[V.-%]	25,63	
Offene Porosität aus Hg	[V.-%]	26,08	
Spezifische Oberfläche aus Hg	[m²/g]	5,06	
<div>Porenvolumenverteilung der Probe TRB</div> <div>

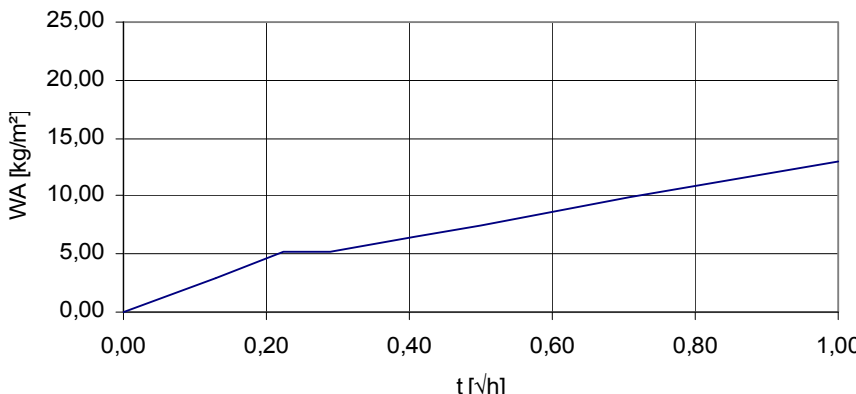
9,76
Hygroskopische Wasseraufnahme (25-95% r.F.)	[M.-%]	1,26	
<div>Kapillare Wasseraufnahme der Probe TRB</div> <div>

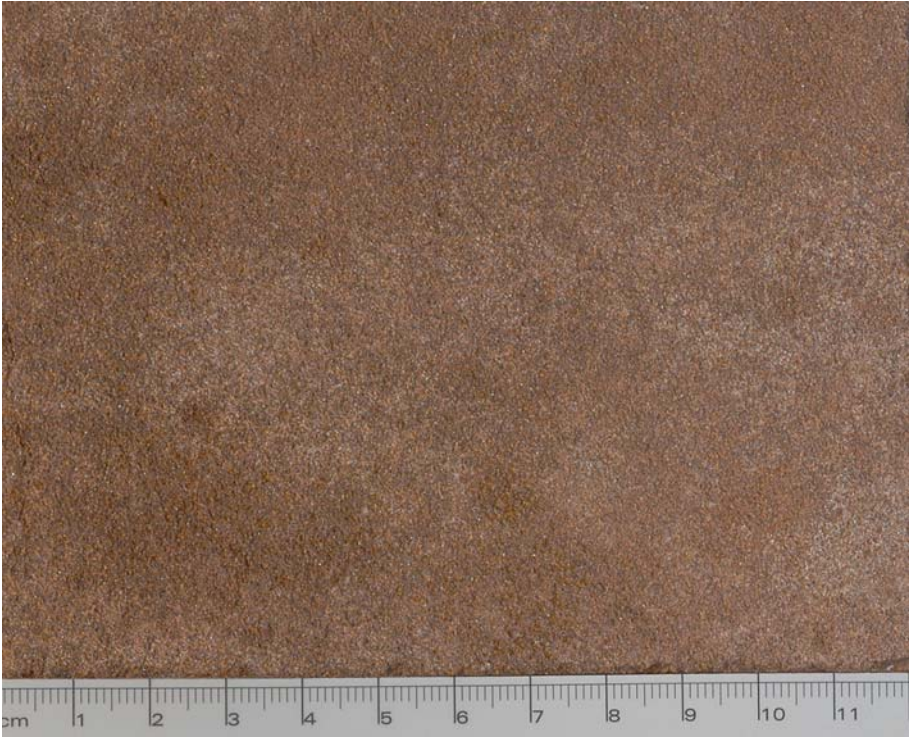
Megaskopischer Überblick		Probe THR
Herkunft der Probe	Gotha Abbruchmaterial aus dem Gothaer Rathaus	
Abbauort	Gotha	
Geologisches Alter	Keuper, Unterer Keuper (kuS)	
Geologische Kurzbeschreibung	Ferritisch und teilweise karbonatisch gebundener, brauner Sandstein	
Klassifikation	Feldspatführender Sandstein mit Gesteinsbruchstücken (Sublitharenit)	
Abbildung Musterplatte trocken, Oberfläche gesägt

Gesamtfarbe	hellrotbraun, graubraun	
Detailfarben	rostbraune Fleckenbildungen	
Struktur	feinsandig, feinporig	
Textur	Schichtung nicht erkennbar	
Verwitterungsverhalten	relativ gut, auch in durchfeuchteten Sockelbereichen Schadbilder: Absanden, Abblättern, Abschalen	
Verwendungsbeispiele	Mauerwerk und Kellergewölbe fast aller Gebäude am Gothaer Hauptmarkt Rathaus, Waidspeicher Gretengasse, Apotheke Marktstraße 13 (17. Jh.), Margaretenkirche, Schloss Friedenstein-Arkadenbögen (17. Jh.)	
Literaturhinweise	BAUER (1889), GRÄBE (1978), WEISE (2002)

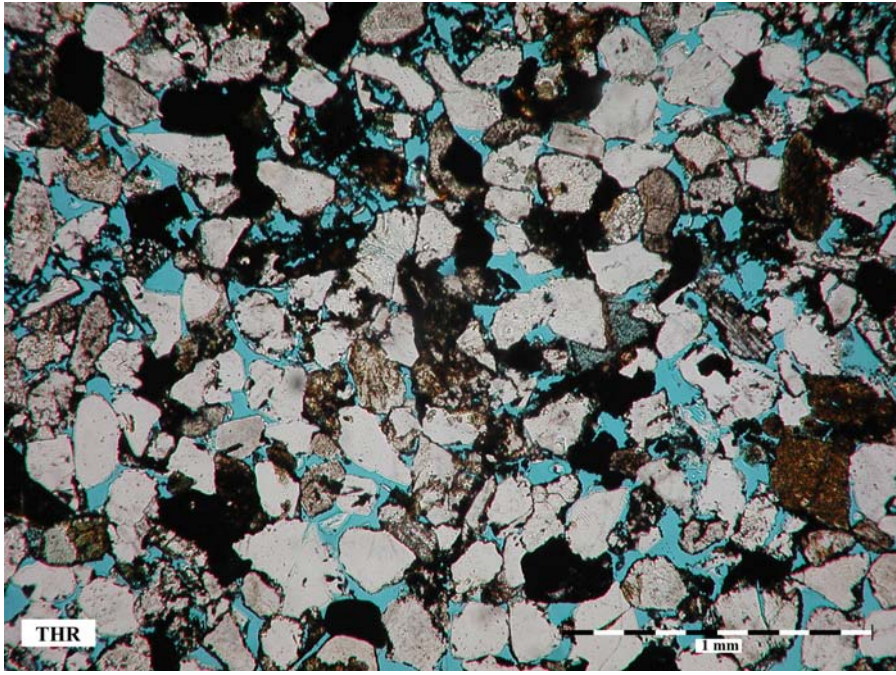
Mikroskopisches Beispiel (Dünnschliffauswertung)		Probe THR
Herkunft der Probe	Gotha	
Abbildung

Komponenten	Quarz	
	Feldspäte: Orthoklas in allen Stadien mit serizitischen Neubildungen, Plagioklas meist frisch und verzwillingt	
	Gesteinsbruchstücke	
	Glimmer: wenige kleine, kurze Muskovitblättchen	
	Grünliche Minerale	
Bindemittel	<p>Karbonat: ca. 8-10%, in kleineren Bereichen stark gehäuft, aus mehreren xenomorphen Kristallen bestehend, sonst kleine Einzelkristalle in Zwickeln und zwischen Klasten verteilt. Reichlich opake Körner und braune Flecken (rechter Rand, unterer Bildbereich), z.T. offene Begrenzung, viele Klasten mit dünnem, braunen Saum.</p> <p>Sekundäre SiO₂-Anlagerung, zu offenen Porenräumen hin relativ häufig</p>	
Diagenese (Kornbindung)	<p>An Stellen mit reichlich karbonatischem Bindemittel bzw. Stützzement dichte Packung; in Bereichen mit viel ferritischen Substanzen (siehe Bild) mäßige bis hohe Verdichtung, aber mit einer mittleren Porosität.</p> <p>Außerhalb karbonatischer Bindung: ca. 70% der Klasten mit dünner ferritischer Hülle (0,006-0,01 mm breit) an ca. 50-100% des Kornumfangs. Quarzkornbindung fast nur indirekt über Ferrit und Karbonat</p>

Sichtbarer Porenraum	(0,03) 0,05-0,15 mm	
Struktur	<p>Korngrößen: Quarz (0,06-0,1) 0,1-0,27 (-0,32mm); Karbonatkristalle: größere, zusammenhängende: bis 0,12 mm, Einzelkristalle 0,04 – 0,06 mm; Opake Körner: bis 0,20 mm, ferritische Fläsern: bis 0,50 mm</p>	
	Kornformen: ca. 70% isometrisch, sonst unregelmäßig und spießig	
Textur (Schichtung)	Schichtung nicht erkennbar

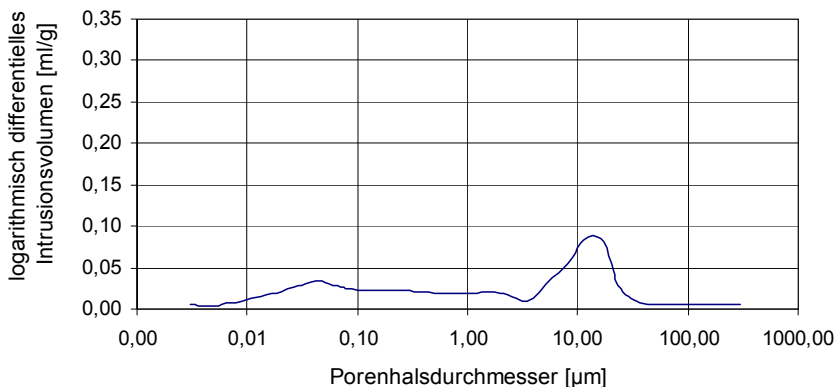
Gesteinstechnische Kennwerte			Probe THR
Herkunft der Probe		Gotha	
Gefügekennwerte			
Reindichte	[g/cm³]	2,69	
Rohdichte	[g/cm³]	2,01	
Dichtigkeitsgrad	[-]	0,75	
Gesamtporosität	[V.-%]	25,27	
Offene Porosität aus Hg	[V.-%]	16,87	
Spezifische Oberfläche aus Hg	[m²/g]	5,35	
<div>Porenvolumenverteilung der Probe THR</div> <div>

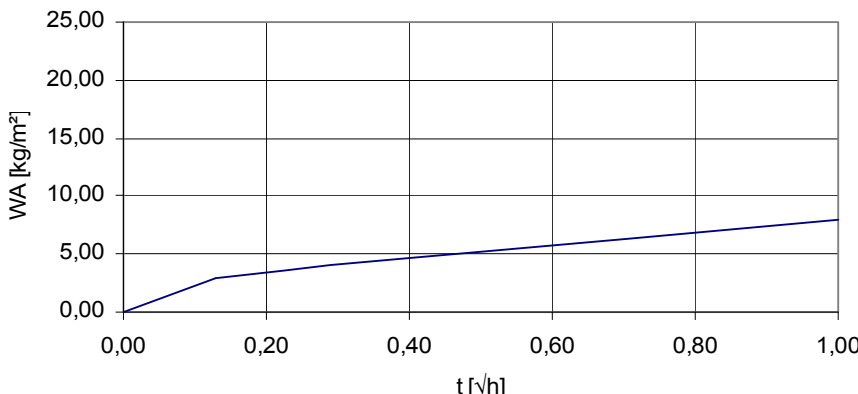
4,43
Hygroskopische Wasseraufnahme (25-95% r.F.)	[M.-%]	0,91	
<div>Kapillare Wasseraufnahme der Probe THR</div> <div>

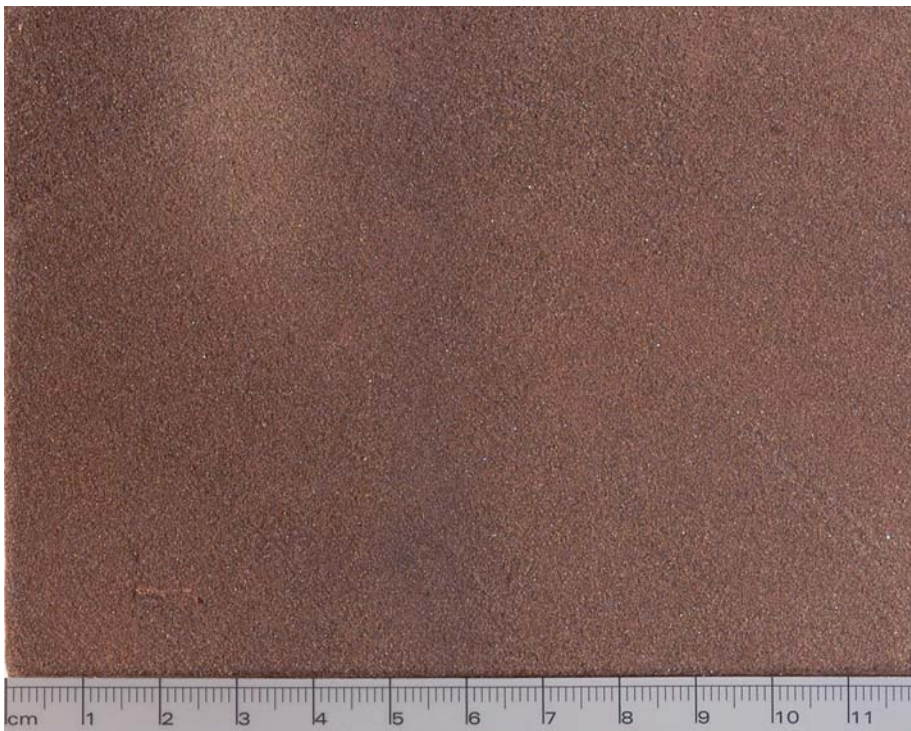
Megaskopischer Überblick		Probe THS
Herkunft der Probe	Gotha Abbruchmaterial aus dem Haus „Zur goldenen Schelle“ in Gotha	
Abbauort	Gotha	
Geologisches Alter	Keuper, Unterer Keuper (kuS)	
Geologische Kurzbeschreibung	Tonig-ferritisch gebundener, rotbrauner, feinkörniger, glimmerreicher Sandstein	
Klassifikation	Feldspatführender Sandstein mit Gesteinsbruchstücken (Sublitharenit)	
Abbildung Musterplatte trocken, Oberfläche gesägt

Gesamtfarbe	rotbraun	
Detailfarben	rostbraune Fleckenbildungen	
Struktur	feinsandig, feinporig homogen	
Textur	sehr gering angedeutet	
Verwitterungsverhalten	Bei längerer Feuchtigkeitsbelastung oder an wasserbelasteten Bauteilen mäßig bis schlecht. An weniger feuchtigkeitsbelasteten Bauteilen meist gut. Schadbilder: Absanden, Abblättern, Schalenbildung	
Verwendungsbeispiele	Mauerwerk und Kellergewölbe fast aller Gebäude am Gothaer Hauptmarkt Rathaus, Waidspeicher Gretengasse, Apotheke Marktstraße 13 (17. Jh.), Margaretenkirche, Schloss Friedenstein-Arkadenbögen (17. Jh.)

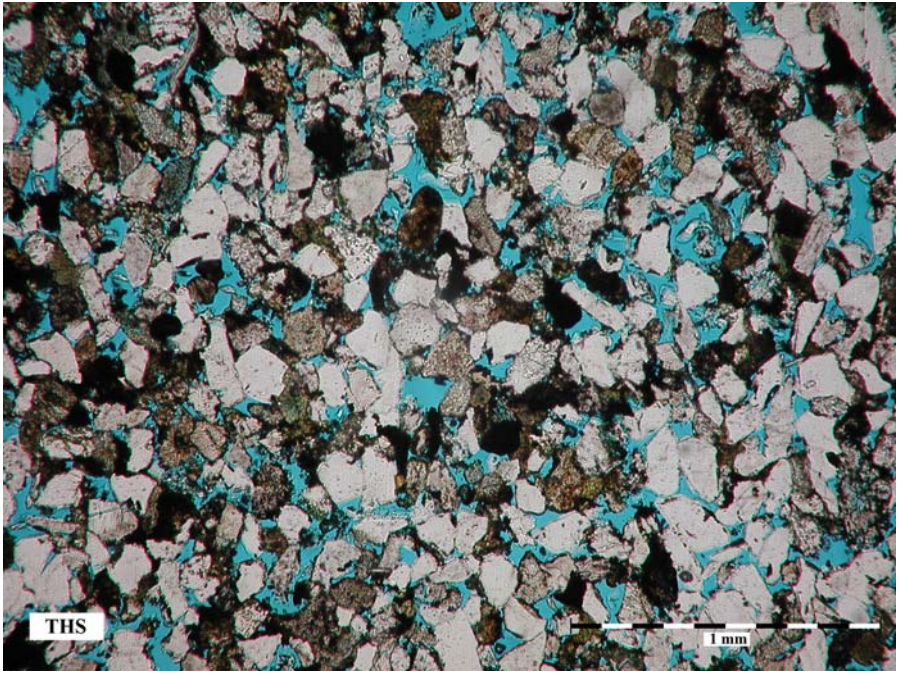
Mikroskopisches Beispiel (Dünnschliffauswertung)		Probe THS
Herkunft der Probe	Gotha	
Abbildung

Komponenten	Quarz	
	Feldspäte	
	Gesteinsbruchstücke	
	Glimmer: häufig kurzblättriger Muskovit (um 0,06-0,07 mm), selten mittlere Muskovite (bis 0,3 max. 0,5 mm), sehr selten gebleichter Biotit	
	Grünliche Minerale: mittelgrüne Aggregate (mit sehr geringer Doppelbrechung, wahrscheinlich Chlorit)	
Bindemittel	<p>Wenig helle tonige Aggregate, mittlere Beteiligung von ferritischer Substanz: als Bindemasse zwischen mehreren Klasten, auch schichtig gestreckt, dazu opake Körner.</p> <p>Sekundäre SiO₂-Anlagerung gering, nur teilweise längere Kornkontakte bildend, keine sekundären Quarzkristallflächen</p>	
Diagenese (Kornbindung)	Mäßige Kornbindung, durchgehend feine Porosität, direkte Quarzkornbindung nur an wenigen benachbarten Körnern (oftmals auch nur an zwei Körnern), sonst durch tonige und ferritische Substanz getrennt, Quarzkorn Grenzen feinst braun, tonig ferritisch, meist unvollständig pigmentiert

Sichtbarer Porenraum	0,03-0,10 (-0,2 mm)	
Struktur	Korngrößen: Quarz: (0,04-0,07) 0,09-0,16 (- 0,20) ((- 0,25 mm)) opake Körner: 0,12-0,25 max. 0,25x0,38 mm	
	Kornformen: überwiegend unregelmäßig: oval, vieleckig, spitz und langprismatisch	
Textur (Schichtung)	Gering angedeutet durch einzelne Muskovite und längliche ferritische Aggregate	
Sonstiges

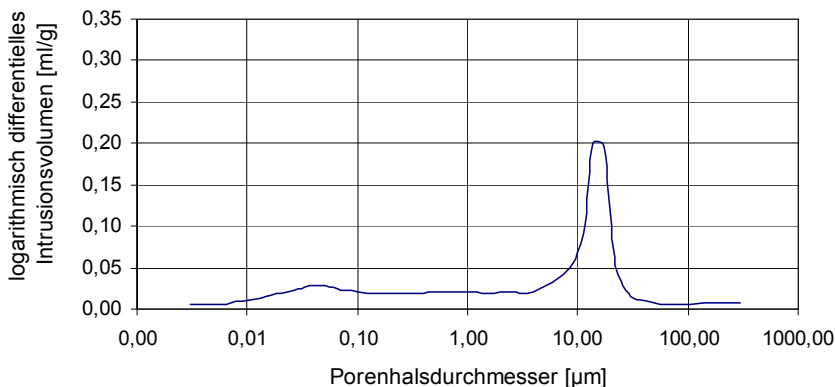
Gesteinstechnische Kennwerte			Probe THS	
Herkunft der Probe		Gotha		
Gefügekennwerte				
Reindichte	[g/cm³]	2,70		
Rohdichte	[g/cm³]	1,99		
Dichtigkeitsgrad	[-]	0,74		
Gesamtporosität	[V.-%]	26,35		
Offene Porosität aus Hg	[V.-%]	25,70		
Spezifische Oberfläche aus Hg	[m²/g]	5,05		
<p>Porenvolumenverteilung der Probe THS</p>

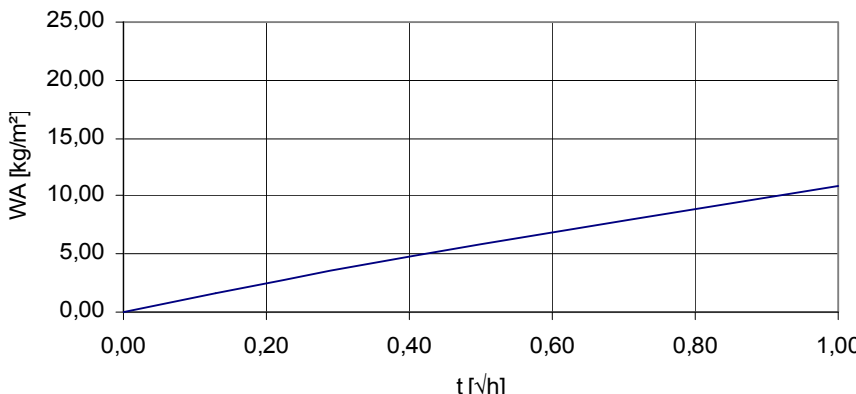
11,04	
Hygroskopische Wasseraufnahme (25-95% r.F.)	[M.-%]	0,90		
<p>Kapillare Wasseraufnahme der Probe THS</p>

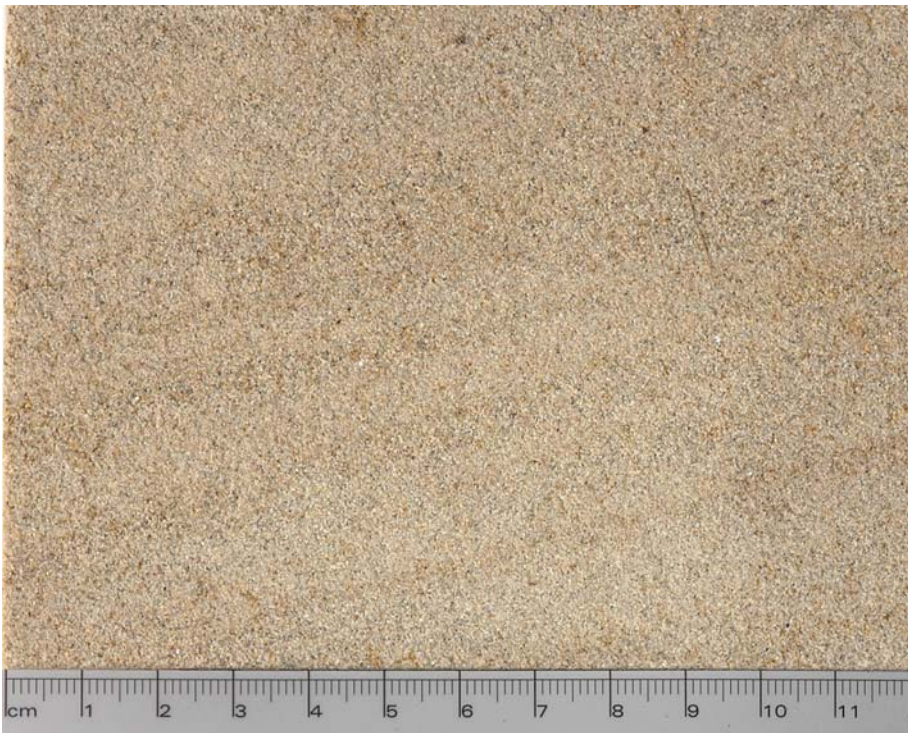
Megaskopischer Überblick		Probe GTH
Herkunft der Probe	Gotha Abbruchmaterial aus der Jacobstraße in Gotha	
Abbauort	Gotha	
Geologisches Alter	Keuper, Unterer Keuper (kuS)	
Geologische Kurzbeschreibung	Tonig-ferritisch gebundener, graugelber Sandstein	
Klassifikation	Feldspatführender Sandstein mit Gesteinsbruchstücken (Sublitharenit)	
Abbildung Musterplatte trocken, Oberfläche gesägt

Gesamtfarbe	graugelb, graubraun	
Detailfarben	rostbraune Fleckenbildungen	
Struktur	feinsandig, feinporig	
Textur	Schichtung gut erkennbar durch Korngrößen- und Porositätswechsel	
Verwitterungsverhalten	Bei längerer Feuchtigkeitsbelastung oder an wasserbelasteten Bauteilen mäßig bis schlecht. An weniger feuchtigkeitsbelasteten Bauteilen meist gut. Schadbilder: Absanden, Abblättern, Abschalen	
Verwendungsbeispiele	Mauerwerk und Kellergewölbe fast aller Gebäude am Gothaer Hauptmarkt Rathaus, Waidspeicher Gretengasse, Apotheke Marktstraße 13 (17. Jh.), Margaretenkirche, Schloss Friedenstein-Arkadenbögen (17. Jh.)

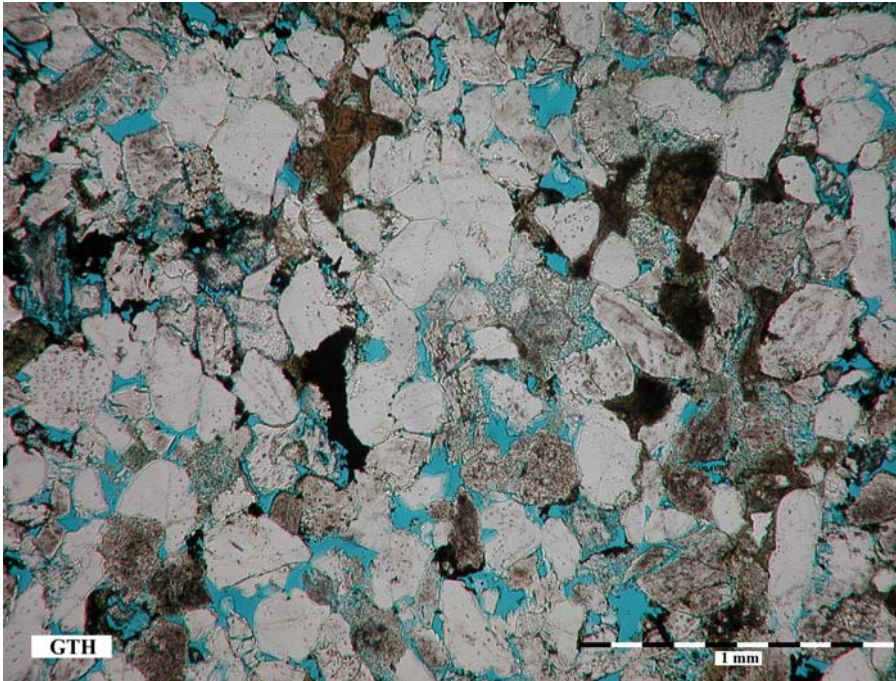
Mikroskopisches Beispiel (Dünnschliffauswertung)		Probe GTH
Herkunft der Probe	Gotha	
Abbildung

Komponenten	Quarz	
	Feldspäte: viele bräunlich feinst durchstäubte Feldspäte	
	Gesteinsbruchstücke	
	Glimmer: sehr selten größere Muskovite bis 0,55 mm und Biotite (alteriert, gebleicht, 0,09x0,30 bis 0,20x0,63 mm), etwas häufiger kleinste Glimmerblättchen (bis 0,25 mm)	
	Sonstiges: schichtig angeordnet braungraue Tonsteinbröckchen	
Bindemittel	Gering beteiligt: toniges Bindemittel in Zwickeln und zwischen zwei Klasten, punktuell limonitisch pigmentierte Korngrenzen (ca. 10-20% des Kornumfangs); -Karbonatische Substanz: kleiner als 1%, schichtweise selten, Karbonat-kristalle, z.T. sehr kleine Einzelkristalle; -mäßig sekundäre SiO ₂ -Anlagerung: meist als sehr schmaler Saum, nur z.T. kleine Kristallflächen ergänzt; -Einzelne braune, ferritische Porenauskleidungen	
Diagenese (Kornbindung)	Lagenweise relativ enge Kornbindung der Klasten auch über toniges Bindemittel, sonst stärker aufgeweitetes Korngefüge mit einem zusammenhängenden Gerüst aus Quarz und Feldspat: zum geringen Teil über ca. 10-30%, meist über 40-60% der Korngrenzlinien verbunden, womit ein festerer Gesamteindruck unter den Proben mit aufgeweitetem Porenraum vermittelt wird

Sichtbarer Porenraum	Mittlere Porosität: 0,02-0,10 (-0,12 mm), z.T. verzweigte Poren	
Struktur	Korngrößen: an Klasten: in dünnen Lagen (0,05) 0,1-0,2 mm; In dickeren Lagen meist 0,12-0,30 (-0,35 mm), tonige Aggregate: um 0,15 mm; Karbonatkristalle: 0,07-0,12, max. 0,20 mm	
	Kornformen: isometrisch und splittig	
Textur (Schichtung)	Schichtiger Korngrößenwechsel, wechselnd mittlere und höhere Porosität
